PERIZIA PRO-VERITATE

FONDAZIONE CAMPANIA WELFARE – ASP
già Fondazione Banco di Napoli per l'Assistenza all'Infanzia
Idoneità Statica edifici ex Scuola e Cinema interni al Complesso immobiliare di
Pozzuoli, (NA), via Carlo Rosini n. 12.

Napoli li 26 gennaio 2022

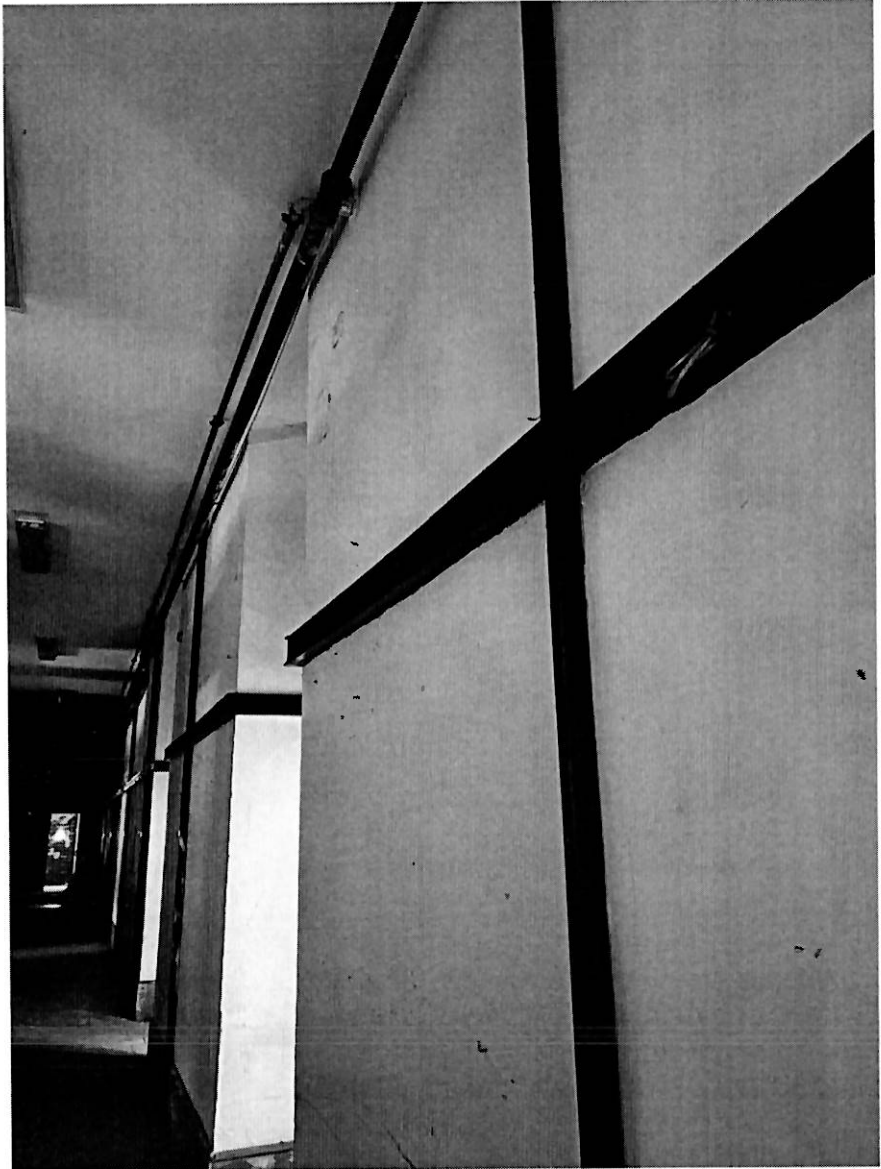
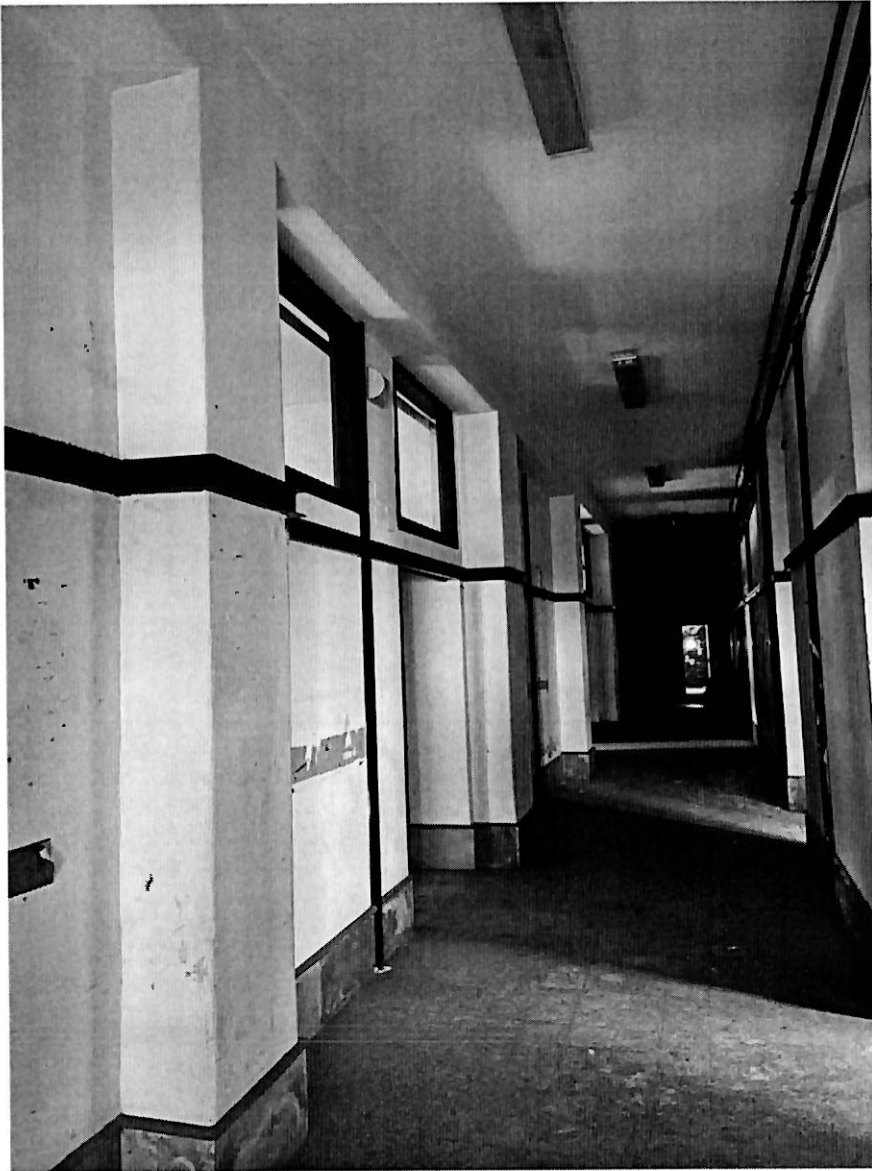
Gli orizzontamenti sono tutti del tipo in latero-cemento. L'edificio, nel tempo, è stato interessato da interventi di messa in sicurezza delle parti "non strutturali" (tramezzature interne in laterizio) di tipo rudimentale costituito da una intelaiatura chiodata del tipo in carpenteria metallica (vedi foto che seguono).

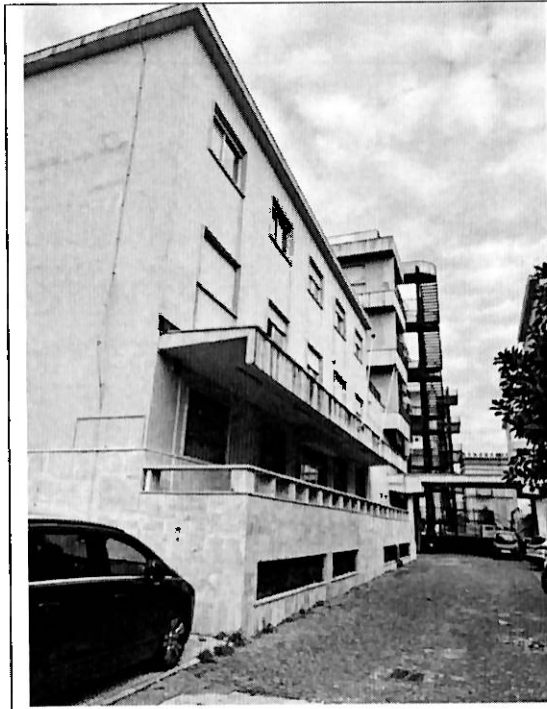
Foto 5-edificio Agenzia delle Entrate

- Rivestimento interno ed esterno in intonaco che in alcuni punti risulta molto ammalorato e decoeso dal supporto. Andrebbe rimosso e nel caso ricostruito con malte idonei. (vedi foto 5 e 6)

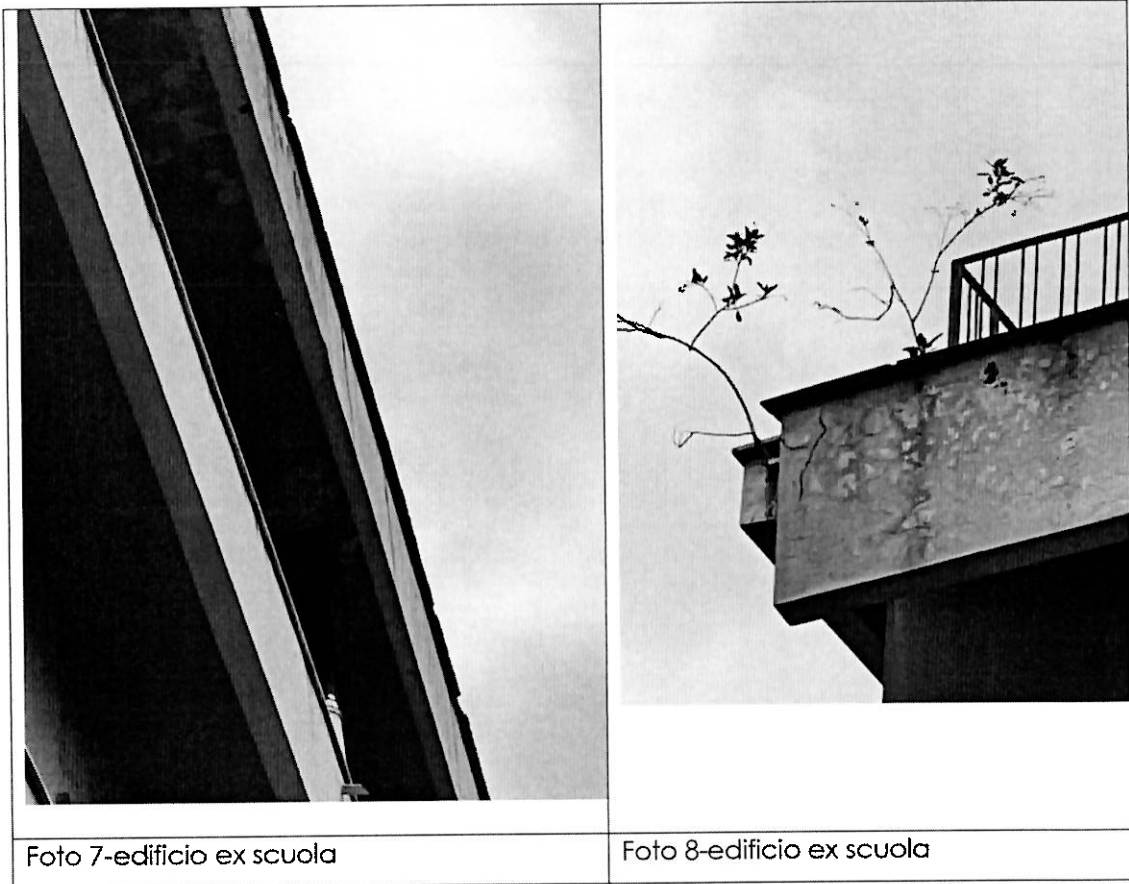
- Coronamento di ardesia in copertura in molti casi allentato o addirittura inesistente. Andrebbe ricostruito interamente per l'intera coronatura perimetrale con materiale analogo o mediante fasce in marmo al fine di scongiurare problematiche legate ad infiltrazioni da acque meteoriche (vedi foto 7 e 8)

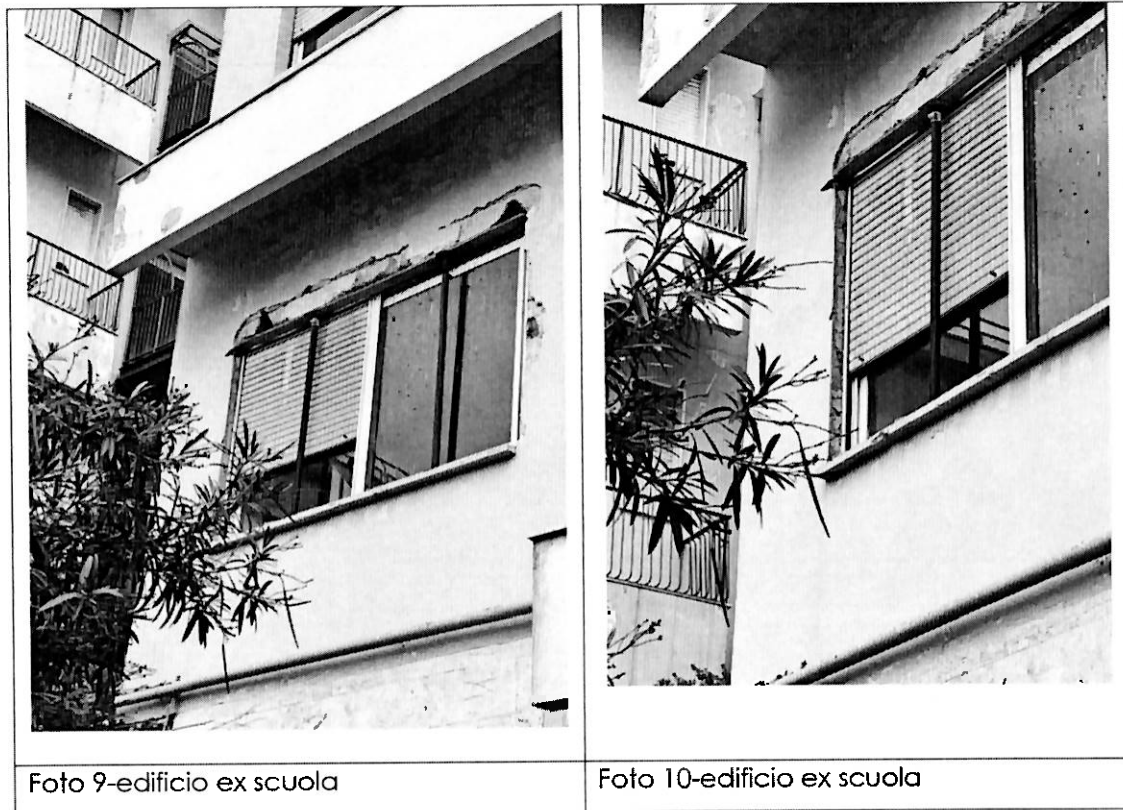
- Piattabande di coronamento finestrate esterne interessate da importanti fenomeni di fessurazioni che ne richiede l'immediato rifacimento (vedi foto 9 e 10)

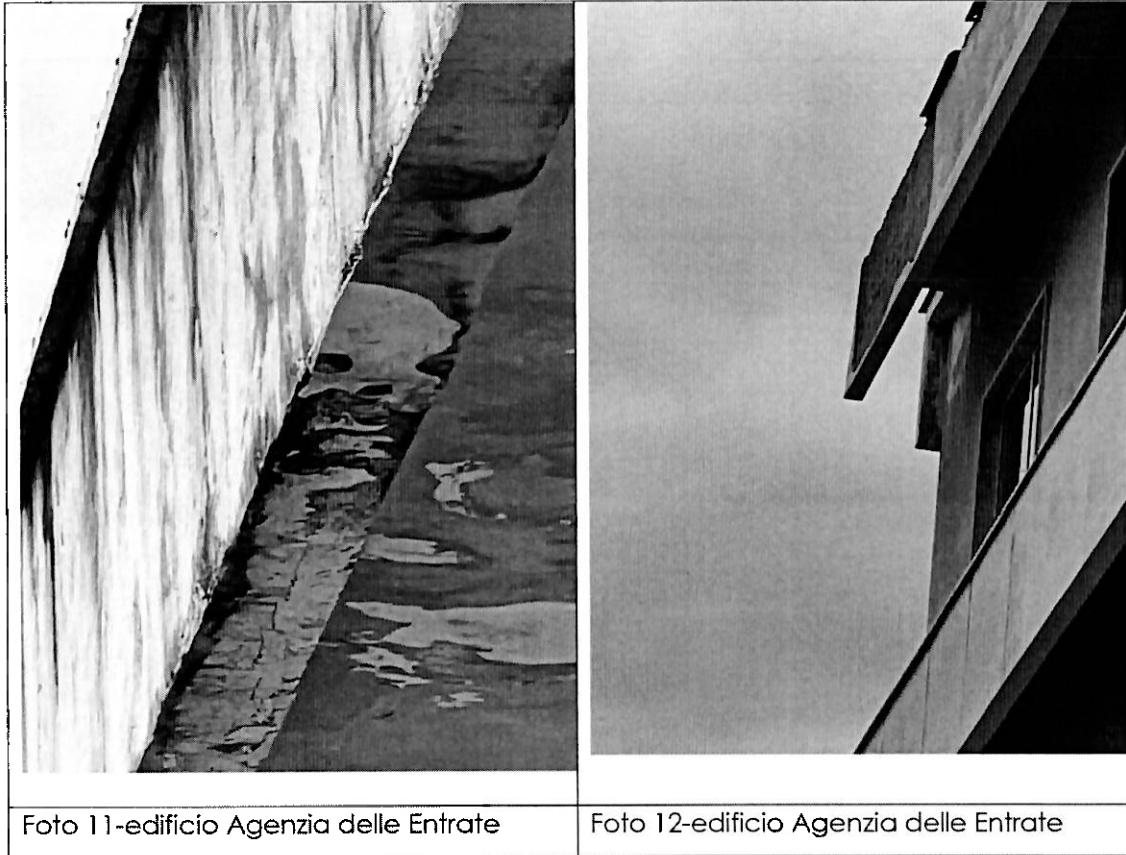
- Distacco diffuso dell'intonaco disposto lungo alcuni sporti che vanno adeguatamente ripresi. (vedi foto 11 e 12)
