Oggetto: Trasmissione Scheda Tecnica corpo "C" edificio "O", piano primo, Bagnoli, viale della Liberazione n. 1, Napoli,

**Trasmissione scheda tecnica CORPO "C" edificio "O"**

**Scheda Tecnica      Lotto C**

Edificio "O", piano 1°, **Lotto "C"**, sito nel *Complesso Immobiliare di Bagnoli, parco S. Laise, Viale della Liberazione n. 1, Napoli.*

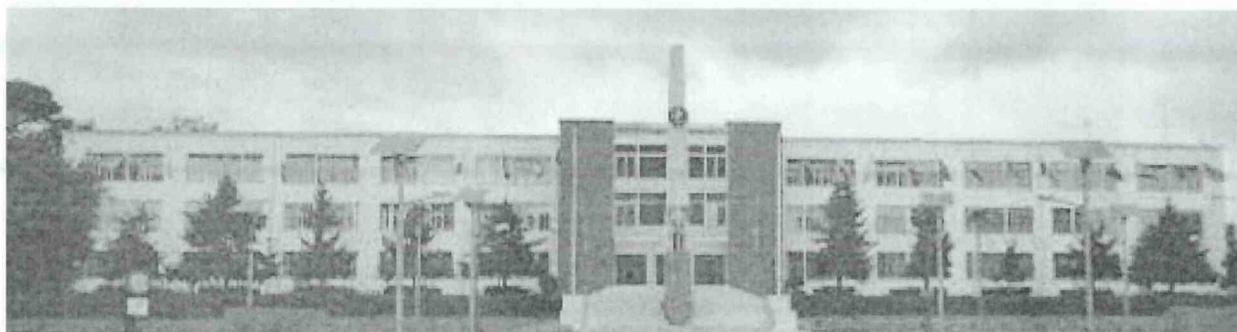
Foto 1: Edificio O, vista frontale del manufatto
