Scheda Tecnica Lotto Unico 2° piano
del 26/03/2024

Edificio "O", piano 2°, **Lotto "unico"**, sito nel Complesso Immobiliare di Bagnoli, parco S. Laise, Viale della Liberazione n. 1, Napoli.

Edificio "O"

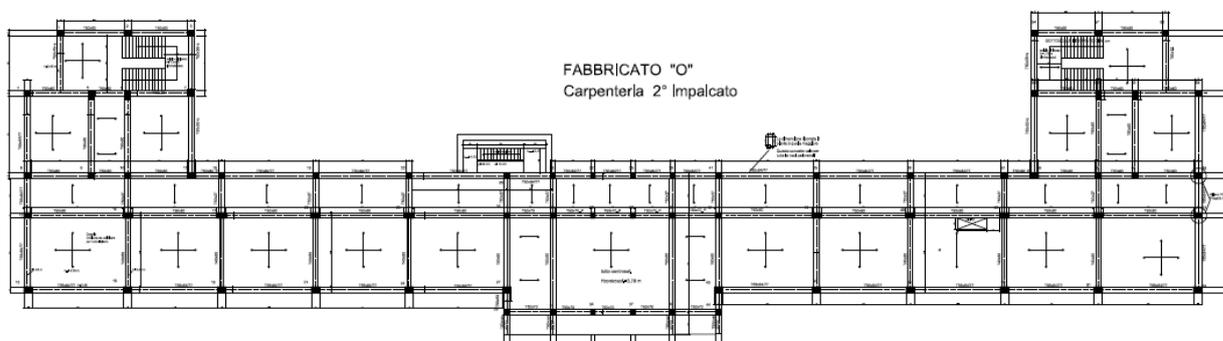
Fig. 2: Edificio O, Carpenteria impalcato tipo

Nelle figure seguenti si riportano pianta e carpenteria impalcato tipo.

- La struttura presenta una forma in pianta quasi rettangolare allungata, ed è costituita da una maglia spaziale di telai con pilastri e travi sia emergenti che a spessore i cui campi prevalenti hanno una dimensione 8,5x6,8m (con tutte travi emergenti sui lati su cui poggia il solaio a doppia orditura) e 8,5x3,6m (con travi emergenti nella direzione lunga su cui poggia il solaio ad ununica orditura e travi a spessore in quella corta);
